Anlass

In den Jahren 2012-2015 entschärft die Deutsche Umwelthilfe (DUH) e.V. als Träger eines vom Land Thüringen mit EU-Mitteln geförderten Projektes zur Entwicklung von Natur und Landschaft (ENL) „Modellprojekt zum Schutz des Fischotters vor Straßenverkehr in Thüringen“ insgesamt 17 für den Fischotter gefährliche Brücken (DUH 2015).

Untersuchungen

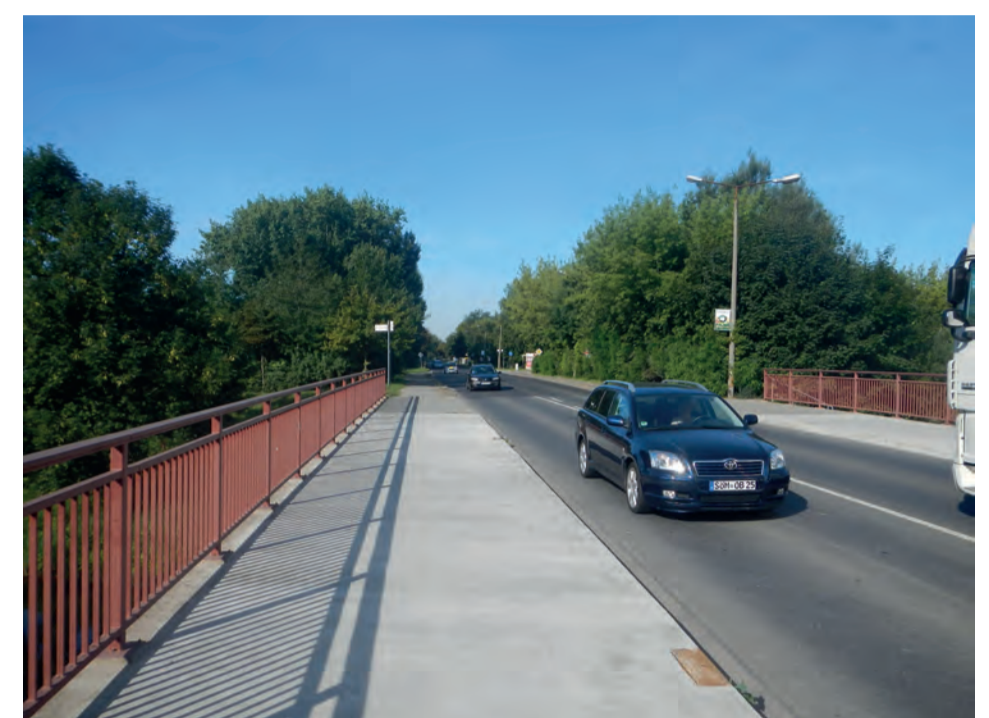
Bild 8: Die größte Gefahr für den einwandernden Fischotter ist der Straßenverkehr, weil Otter einen trockenen Uferstreifen unter einer Brücke benötigen, um diese zu passieren. Sind die sogenannten "Bermen" nicht vorhanden, queren Otter offenbar öfter die Straße statt unter der Brücke hindurch zu schwimmen und können dabei zu Opfern des Straßenverkehrs werden (siehe auch Bild 3 und Bild 4).

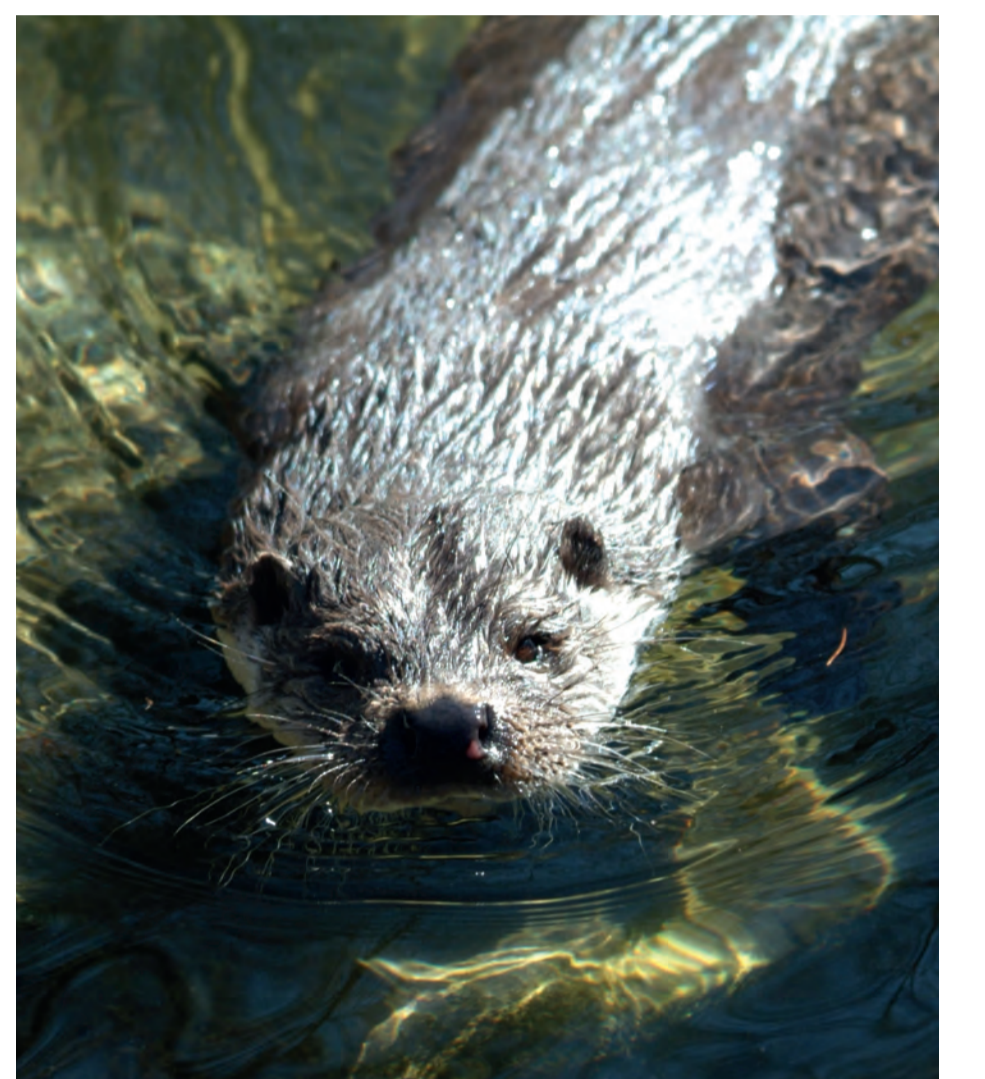
Bild 9: Obwohl Fischotter hervorragende Schwimmer sind, meiden sie oft das Durchqueren einer Brücke im Wasser und wechseln stattdessen über Land.

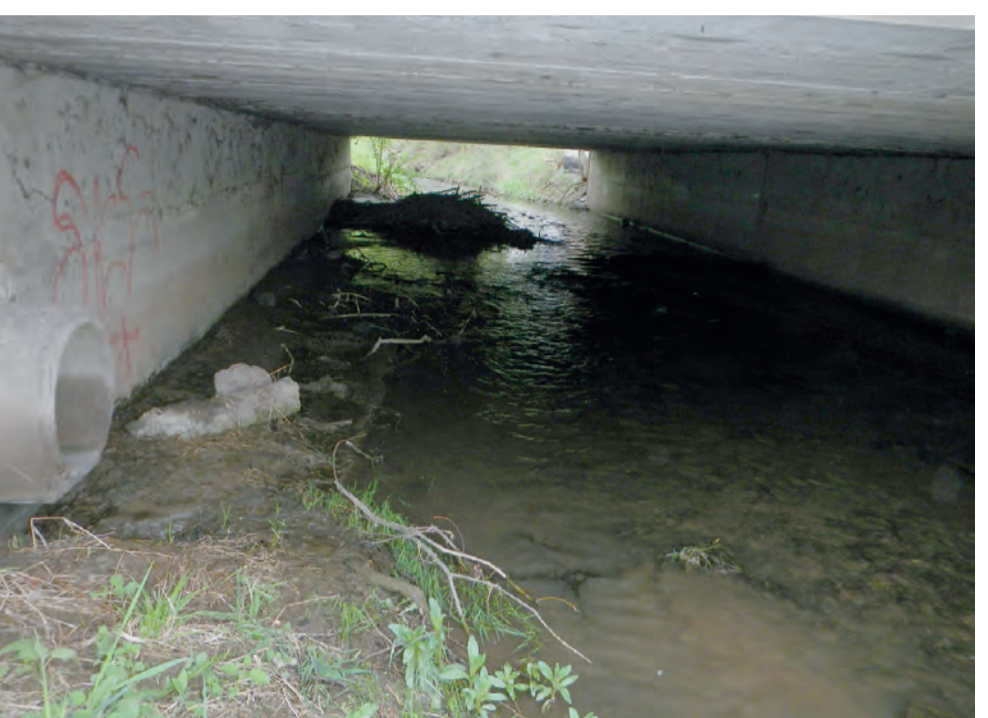
Bild 10: Geschiebe- und Totholzablagerungen unter einer Brücke ohne durchgehenden Uferstreifen in Gera. Solche Ablagerungen können jederzeit vorkommen und erhöhen den Unterhaltungsaufwand.

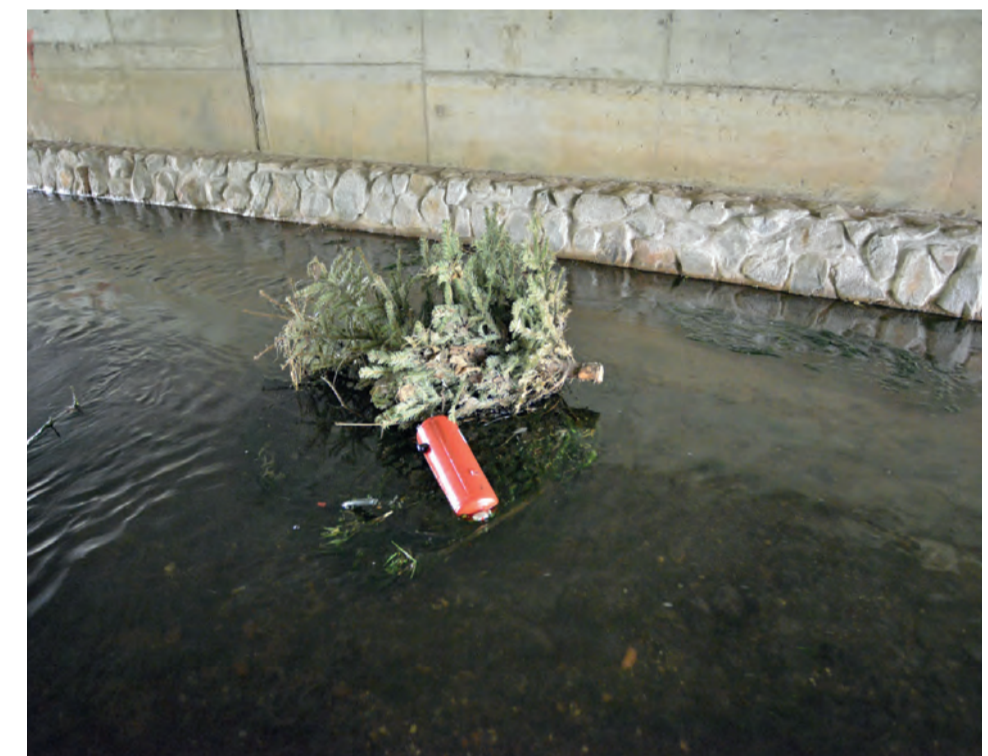
Bild 14: Es weihnachtet sehr... auch solche "Totholz" findet sich mitunter an Brücken und in den Gewässern wieder. Diese Ablagerung ist augenscheinlich nicht durch die Berme verursacht worden.

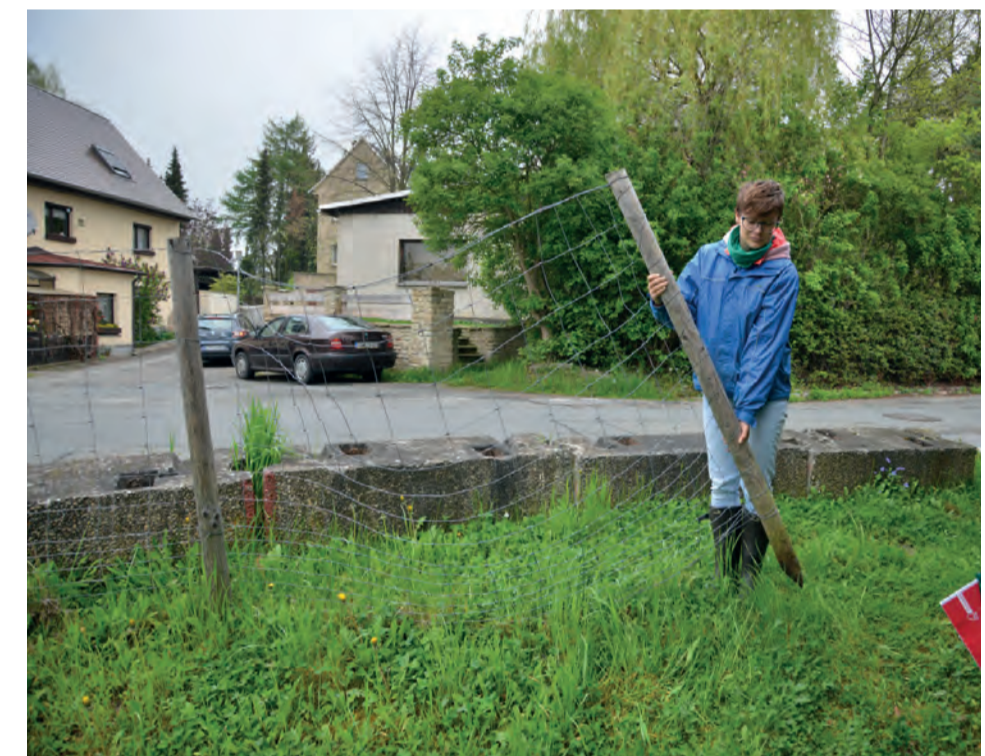
Bild 15: Offenbar nicht tief genug gegründet – eine Absperrung zur Fischottererkennung hat sich gelöst oder wurde beschädigt. Hier wurde die Reparatur beauftragt.

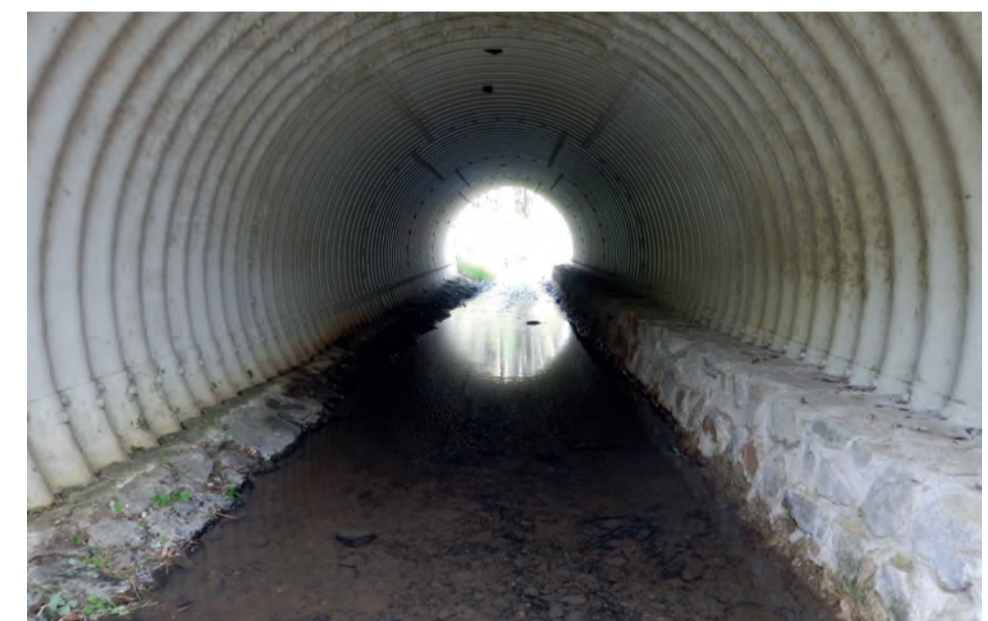
Bild 16: Brücke über den Triebbach bei Pleisgitz (Tri1). Bei der Evaluation wurden keine Fischotternachweise, aber Lösungen anderer Tiere auf der Berme gefunden. Das zeigt, dass die Querung verschiedenen Arten hilft.

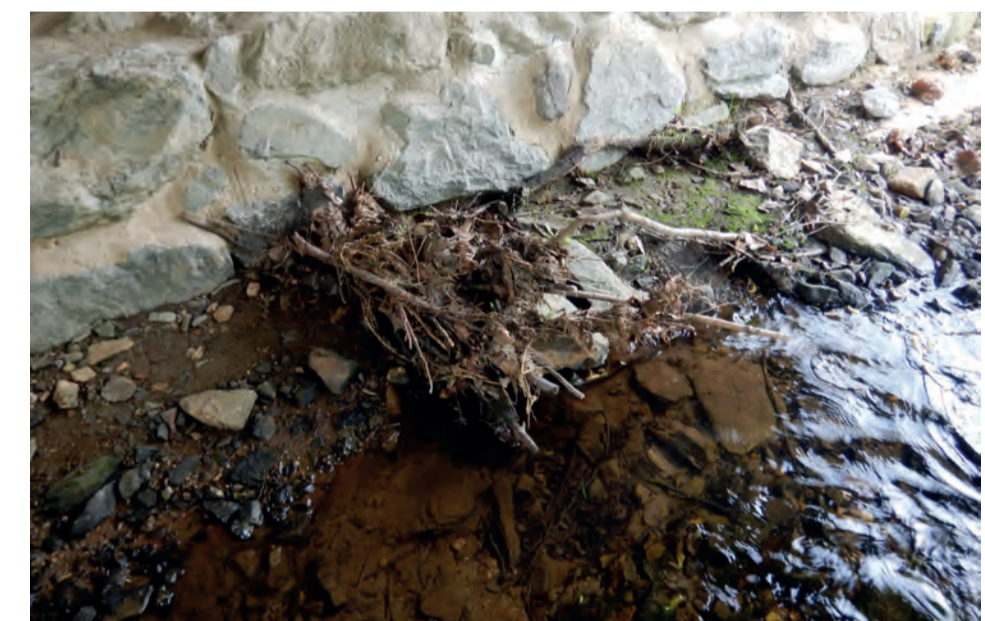
Bild 17: Getriebel an der Berme unter der Brücke über den Pölschbach (Pb1) zwischen Untergeissendorf und Berga. Kleinere Ablagerungen sind normal und werden bei stärkerer Strömung wieder ausgetragen.
